Geringerer Verschleiß bei Sandfangpumpen aus Chrom-Molybdän-Hartguss

Sandfangpumpen unterschiedlicher Werkstoffausführungen (Hartchrom, Keramik-Beschichtung, Gummierung und Chrom-Molybdän-Hartguss) traten in einem Vergleichsversuch unter harten und realen Bedingungen an, um dem abrasiven Medium „Sand-Wasser-Gemisch“ zu widerstehen. Die besten Ergebnisse erzielte eine Pumpe aus einem hochschleißfesten Chrom-Molybdän-Hartguss.

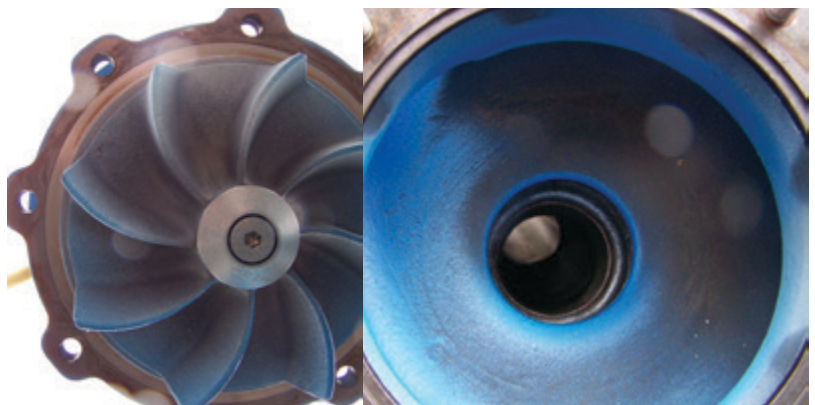
Bild 1: Pumpe in Chrom-Molybdän-Hartguss, Start des Langzeitversuchs 06/2007

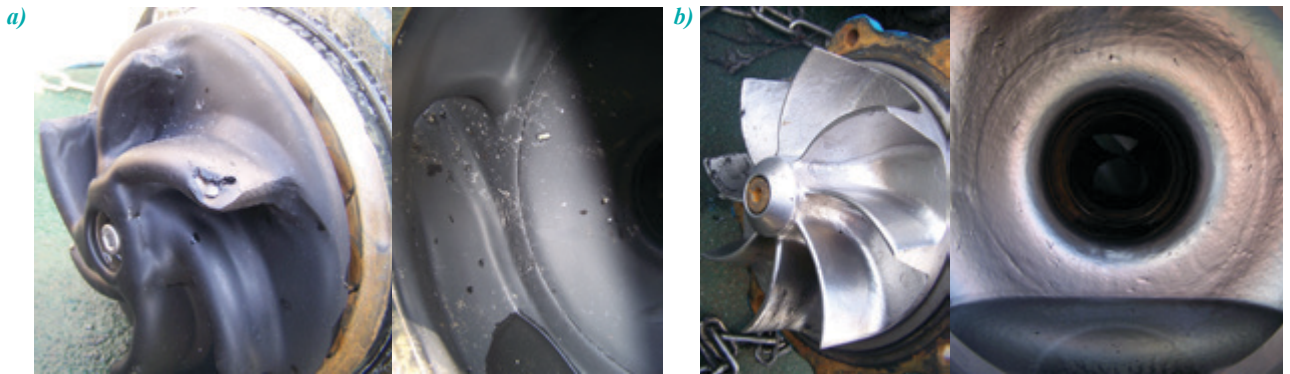
Bild 2: Nach ca. 5.000 Betriebsstunden: Pumpe Laufrad und Gehäuse gummiert (a), in Chrom-Molybdän-Hartguss (b)

Nach drei Jahren waren an der gummierten Pumpe (**Bild 2a**) Durchbrüche auf der Laufradflanke zu erkennen. Der nichtgummierte Bereich hinter dem Laufrad zeigte deutliche Verschleißspuren.

Die Pumpe aus Chrom-Molybdän-Hartguss HG25.3 wies hingegen einen gleichmäßigen oberflächlichen Abtrag auf (**Bild 2b**). Rückenschaufeln und Gehäusedeckel befanden sich nahezu im Originalzustand.

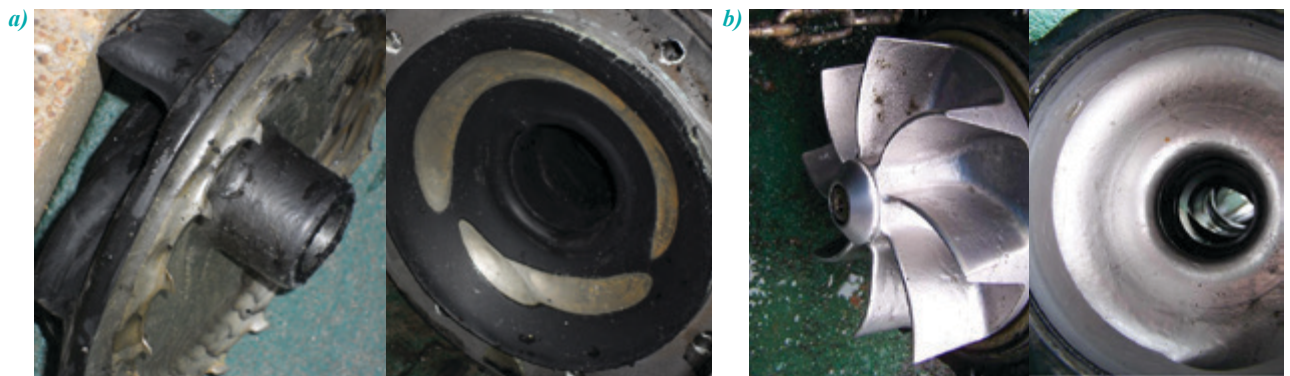
Bild 3: Nach ca. 7.000 Betriebsstunden: Pumpe Laufrad und Gehäuse gummiert (a), in Chrom-Molybdän-Hartguss (b)

Nach einem weiteren Jahr Laufzeit bildeten sich bei der gummierten Pumpe (**Bild 3a**) großflächige Abtragungen der Gummierung und des Gusses. Weiter

zeigten sich an den vorderen Schaufelkanten deutliche Abnutzungserscheinungen. Die Pumpe in Chrom-Molybdän-Hartguss (**Bild 3b**) hingegen blieb nahezu unverändert.

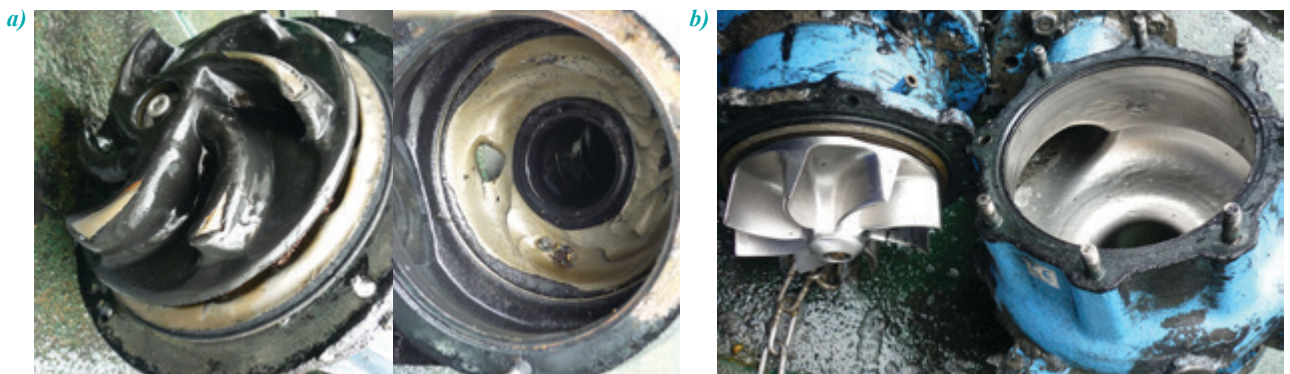
Bild 4: Nach ca. 13.600 Betriebsstunden: Pumpe Laufrad und Gehäuse gummiert (a), in Chrom-Molybdän-Hartguss (b)

Nach genau sechs Jahren wurde der Langzeitversuch mit folgendem Ergebnis beendet: Das Gehäuse der gummierten Pumpe ist durch Verschleiß nahezu zerstört (**Bild 4a**) und zeigte zwei Wanddurchbrüche. Die Gummiierung der Laufradschaufel ist bis auf das Grundmaterial in GG abgetragen. Ein weiteres Betreiben der Pumpe ist nicht mehr möglich.

Die Pumpe in Chrom-Molybdän-Hartguss (**Bild 4b**) ist nach wie vor formstabil und zeigt keine bevorstehenden Ausfallmerkmale. Durch das zurückgezogene Laufrad in der separaten Laufradkammer wird zudem der Außendurchmesser geschützt, so dass es zu keiner Leistungsreduzierung durch Abnutzung kommen kann.
