Was ist bloß mit unserem Abwasser los, wieso lässt es sich nicht mehr vernünftig pumpen?

3 Die Situation in der Ortschaft Lemberg

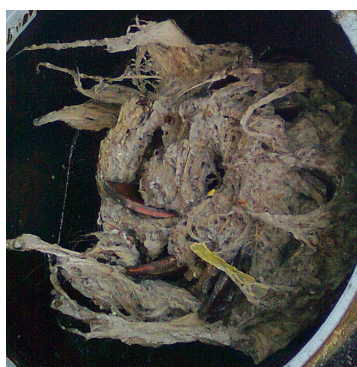
- Bei Kanalradpumpen setzen sich die Faserstoffe zwischen Laufrad und Gehäuse-/Ringspalt bis zur Blockade des Laufrades und führen somit zum Totalausfall der Pumpen.
- Selbst die Schneidwerkzeuge der Schneidradpumpen können diese Faserstoffe nicht zerkleinern und verstopfen folglich (Abbildung 1). Auch hier kommt es zum Totalausfall der Pumpen.
- Die Freistrompumpen saugen diese Zopfgebilde in den Saugstutzen und verdrehen diese zu einem festen betonartigen Knäul (Abbildung 2). Dieser wiederum verursacht einen Rückgang der Fördermenge und in den meisten Fällen auch den Totalausfall der Pumpen.

Abb. 1: Verstopfung der Kreiselkammer

Bei allen vorgenannten Störungen müssen die Pumpen ausgebaut, das Pumpengehäuse geöffnet und die Verzopfung entfernt werden. Je nach Einbausituation, Größe und Wichtigkeit

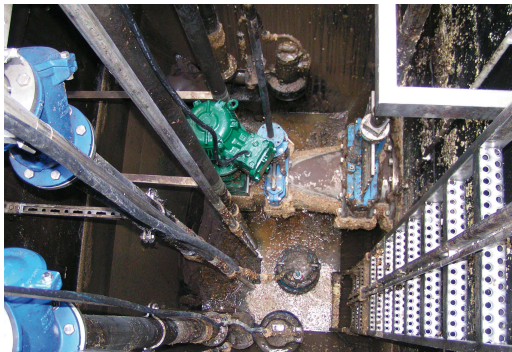
Innerhalb der Sammler oder des SRK sahen wir keine Möglichkeit, aktiv eingreifen zu können. Somit mussten wir eine Lösung direkt vor oder innerhalb der Pumpstation finden. Vor der Pumpstation gestaltete sich ein Lösungsansatz insofern schwierig, als sich hier direkt der SRK befindet. Deshalb musste eine Lösung innerhalb der Pumpstation gefunden werden. Zufällig fiel uns bei einer großen Veranstaltung im Jahr 2012 ein Doppelwellen-Zerkleinerer ins Auge. Die im Gespräch geschilderte Problematik weckte bei der Firma das Interesse, einen Probeversuch zu starten. Bei einem Ortstermin einigte man sich, dass die Firma den Zerkleinerer für einen Probetrieb kostenlos zur Verfügung stellte. Die vorbereitenden Arbeiten, wie die Einbindung der Steuereinheit in unsere Schaltanlage und die örtliche Installation, wurden von uns getragen (Abbildung 5). Nach einem sechsmonatigen Probetrieb hatte uns der Zerkleinerer voll und ganz überzeugt. Wir konnten in diesem Zeitraum alle Betriebssituationen austesten. Ob längere Trockenphasen oder starke Niederschläge, alle Wetterlagen waren dabei. Nur eines blieb aus: eine Störung der Pumpstation – was uns sehr positiv stimmte. Nach dieser Erkenntnis gingen wir dann zur Phase 4 über.

Abb. 5: Testphase des Doppelwellen-Zerkleinerers (provisorischer Einbau)

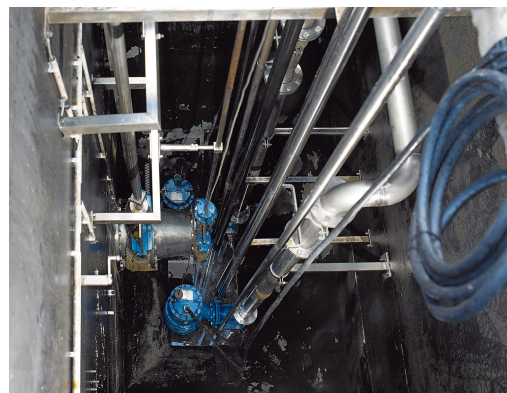
Alle Einbauten in der Pumpstation wurden entfernt inklusive der kompletten Maschinentechnik. Lediglich der Zulauf Regelschieber DN 400 und die beiden MID-Messungen der beiden Pumpendruckleitungen DN 125 blieben erhalten. Wie vom Pumpenhersteller vorgeschlagen, wurden zwei baugleiche Tauchmotorpumpen auf dem Pumpwerksboden montiert, die wechselweise betrieben werden (Abbildung 6). Die Pumpen-

druckleitungen sowie die Führungsgestänge wurden ebenfalls erneuert. Am Regelschieber DN 400 wurde für den Doppelwellen-Zerkleinerer eine Aufnahme montiert, sodass dieser auch ohne Einfluss auf den weiteren Betrieb der Pumpstation von oben ausgehoben werden kann.

Abb. 6: Pumpenstation nach dem Komplettumbau (zwei baugleiche Pumpen sowie der Doppelwellen-Zerkleinerer)

Die Pumpen werden bei Trockenwetterzufluss wechselweise über definierte Schaltpunkte betrieben. Bei Regenwetter bzw. Vollfüllung des SRK werden die Pumpen nach einer definierten Zeit abgeschaltet und zwangsgewechselt. Dies soll einer Ansammlung von zopfbildenden Stoffen innerhalb der Kreiselkammer entgegenwirken.

Der Doppelwellen-Zerkleinerer wird über eine im SRK befindliche Echolotmessung angesteuert. Diese steuert den Zerkleinerer aus energetischen und verschleißtechnischen Gesichtspunkten bei geringem Zulauf niveaunabhängig.
